Agencia de Regulación y Control del Agua

INFORME DESERVICIOS INSTITUCIONALES

Nro. SOLICITUD DE AUTORIZACIÓN PARA CUMPLIMIENTO DE SERVICIOS INSTITUCIONALES
ARCA-DT-0197-2015

Verificar y validar la información suministrada en el formulario de datos y variables para la evaluación del servicio de agua potable y saneamiento de los Gobiernos Autónomos Descentralizados de los Cantones de Montúfar y Bolívar de la provincia del Carchi.

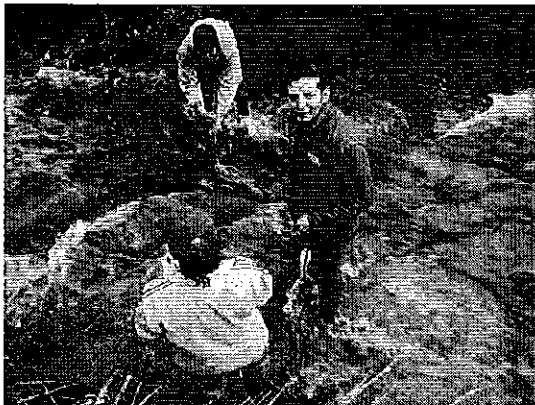
En la quebrada "El Oso", se capta mediante una toma lateral con rejilla de fondo, verificando la existencia de un medidor de caudal, además de ello se afora aguas abajo en los floculadores y

Ilustración 1: Aforamiento Río Oso-Montúfar Ilustración 2: Planta de tratamiento-Montúfar

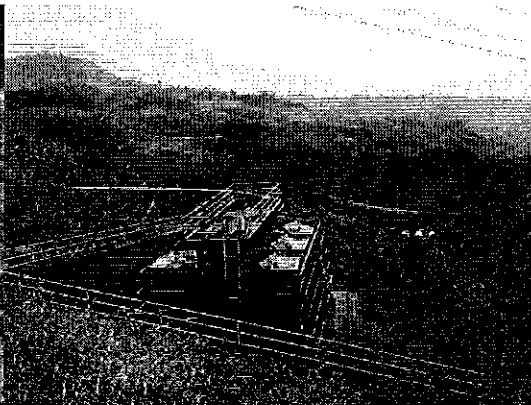
El sistema de agua potable cuenta con una planta de tratamiento, el cual consta de: desarenador, aireación, sedimentador y desinfección.

sedimentadores. Estas aguas son conducidas a la planta de Chiles, la cual distribuye a la red media y red baja (planta semicompactada). No existe macromedidor a la entrada de la planta, pero a la salida de la misma, existen 2 macromedidores, funcionando solo uno y cuyo caudal es de 13 l/s.

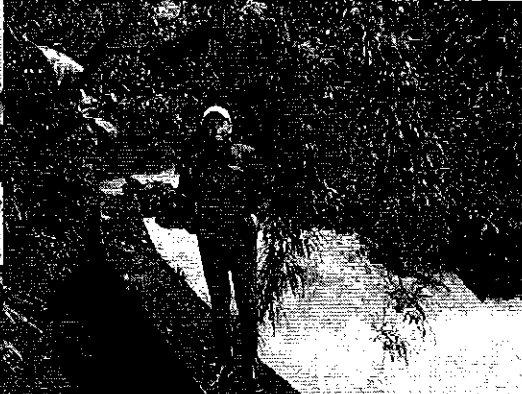
La captación existente "Pizán", cuenta con autorización a nombre del Gobierno Autónomo Provincial de Carchi, en la que consta un caudal de 32 lt/s, sin embargo ésta abastece a cuatro lugares, como son: La Calera y La Paz en el Cantón Montufar y Cuessaca, Bolívar, Pistud, Los Andes, Puntales en el Catón Bolívar. Pero no se pudo constatar el caudal de ingreso a cada uno de los sistemas. Además de ello, es necesario indicar que la autorización debe estar a nombre del GAD Municipal del cantón Bolívar.

El caudal aforado de la captación de Pizan es 48lt/s, sin considerar el reboce.

Ilustración 3: Planta de tratamiento-Montúfar Ilustración 4: Captación Pizán - Bolívar

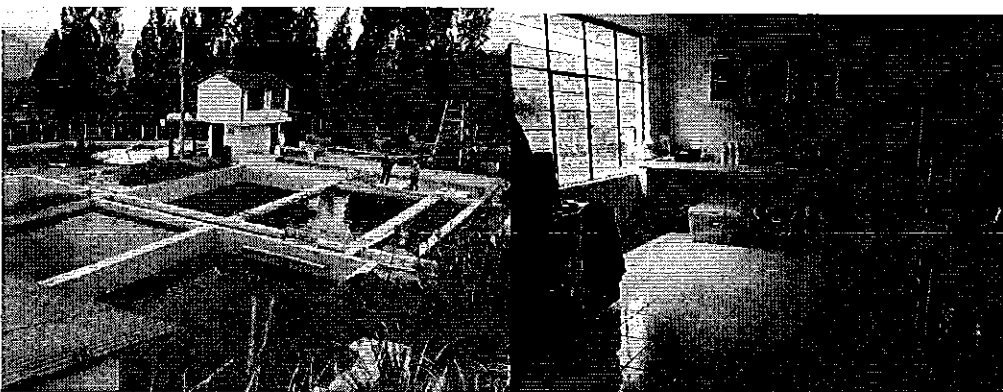
EPMAPA, se encarga de hacer el tratamiento respectivo del agua y distribuirla a la cabecera cantonal de Bolívar, y a las comunidades Puntales y Pistud. Cuenta con un laboratorio, el cual no está acreditado.

Es importante mencionar que el laboratorio de la Empresa de agua, realiza 3 veces al día los análisis, físicos, químicos y bacteriológicos. Sin embargo para el análisis de caudal, agua tratada y para los usuarios, se los realiza semanalmente. En esta planta el macromedidor existente no se encuentra operando.

El agua de la vertiente el "Pizán", es conducida hasta el tanque de reserva, pasando por el proceso de desarenador, aereador, quietador. La dosificación es a través de químicos (polímeros), para pasar por el floculador, sedimentador y 4 filtros, finalmente para realizar la desinfección lo hacen con clorogás, ésta red alimenta a la cabecera cantonal, cuenta con 3 tanques de almacenamiento, no hay macromedidores en la salida de la planta, sin embargo a la entrada cuenta con un vertedero triangular,

Ilustración 5: Planta de tratamiento - Bolívar

Ilustración 6: Laboratorio - Bolívar
