INFORME DE SERVICIOS INSTITUCIONALES

Nro. SOLICITUD DE AUTORIZACIÓN PARA CUMPLIMIENTO DE SERVICIOS INSTITUCIONALES ARCA-DT-0378-2015	FECHA DE INFORME (dd-mm-aaaa) 13-10-2015
-----------------------------------------------------------------------------------------------------------	----------------------------------------------------

Inspección a los sistemas de agua de los recintos: Santa Marianita del Sabalito, El Tigre, 29 de Septiembre, Nueva Esperanza del Sur, Agrupación Los Ríos, Santa Teresita, El Salazar, Gran Colombia, Recinto San Francisco de La Abundancia, Recinto San Antonio de La Abundancia y evaluación a las Juntas de Agua Potable de los Recintos mencionados, que pertenecen al cantón Puerto Quito.

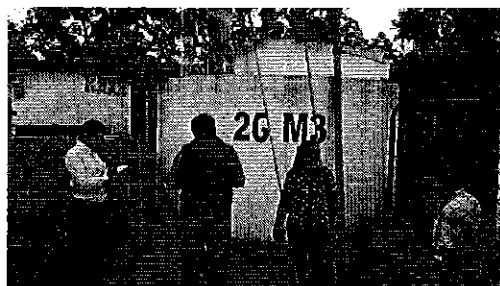
- RECINTO SAN ANTONIO DE LA ABUNDANCIA: El sistema de agua consta de la perforación de un pozo, filtración y desinfección con hipoclorito de calcio, poseen un caudal de 6 litros por segundo suficiente para dotar de agua potable a este recinto y al recinto San Francisco de la Abundancia.
- Se procedió a recopilar toda la información de la parte administrativa de la Junta de Agua Potable que posee este recinto.
- RECINTO GRAN COLOMBIA: Este recinto no cuenta con el servicio de agua potable, poseen un pozo que no emite el suficiente caudal para abastecer a toda la población y que se seca por completo en época de verano, esta población no cuenta con servicio de agua potable y se abastece de agua cruda de ríos cercanos.
- RECINTO BUENA ESPERANZA DEL SUR: Al igual que el recinto anterior este poblado no cuenta

Ilustración 2. Visita de campo a la planta de tratamiento de la JAAP San Antonio de la Abundancia del cantón Puerto Quito.

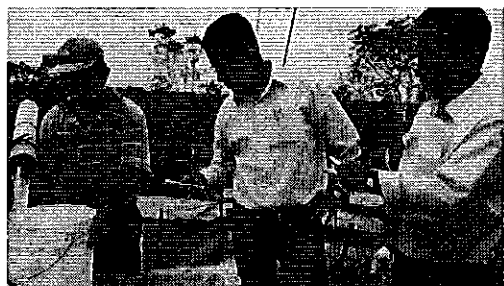
Ilustración 3. Aforo volumétrico de la captación de la JAAP San Antonio de la Abundancia del cantón Puerto Quito.

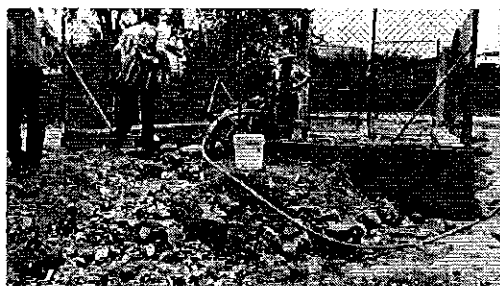
Ilustración 4. Pozo nuevo del proyecto del GAD en el recinto San Antonio de la Abundancia del cantón Puerto Quito.

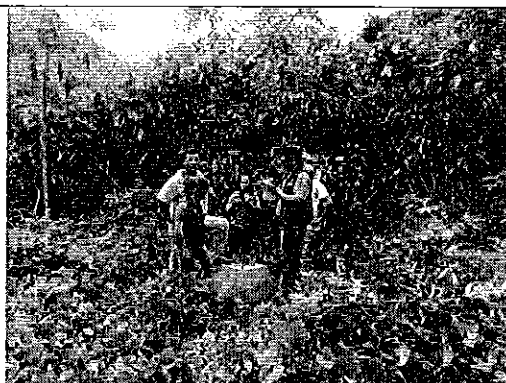
- RECINTO SANTA TERESITA: Cuenta con la construcción de un pozo sin concluir.
- RECINTO EL TIGRE: Cuenta con una Mini planta compacta de tratamiento de agua para la escuela del recinto, en este sistema el agua no cuenta con la desinfección respectiva, por otro lado para la dotación de agua para la comunidad cuenta con la perforación de un pozo en donde el agua a través de impulsión de una bomba es llevada hasta un tanque elevado para su posterior distribución, de igual manera el agua no se desinfecta y se realizan racionamientos de agua a la población debido a la escasez del líquido vital.

Ilustración 5. Pozo de captación de agua subterránea en el recinto Santa Teresita de Puerto Quito.
