**INFORME DE SERVICIOS INSTITUCIONALES**

Nro. ARCA-DT-062	FECHA DE INFORME (dd-mmm-aaaa) 23/06/2015
---------------------	--

**OBJETIVO GENERAL:** Realizar actividades de control en campo y verificar la calidad de información reportada por los prestadores de servicios de agua potable y alcantarillado de los cantones: Latacunga, Ambato, Tisaleo y Pelileo, mediante las visitas de inspección a las captaciones (fuentes de abastecimiento de agua cruda) y oficinas en donde el prestador ejerce sus funciones; para la respectiva evaluación de la prestación del servicio.

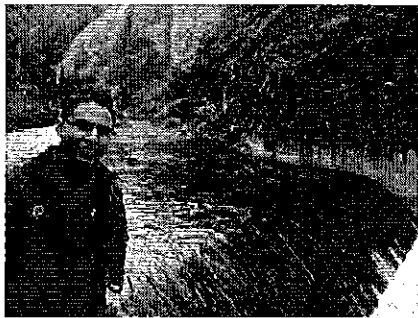
**Ilustración 3 Captación Canal Huachi Peilleo - Ambato**

- Canal Huachi Pelileo: En este sistema existe una autorización de 300l/s, y no existe macromedición. Estas aguas son conducidas a las plantas de tratamiento de Casiguana y Santa Marianita.

- Los caudales captados son medidos al ingreso de las plantas de tratamiento. Se estima pérdidas mínimas en la conducción ya que estas son de 2km y 0.5km respectivamente hacia cada planta.

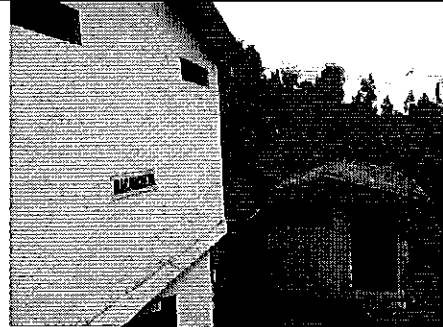
**Ilustración 4 Estación de Bombeo Machachena - Ambato**
