SOLICITUD DE AUTORIZACIÓN PARA CUMPLIMIENTO DE SERVICIOS INSTITUCIONALES

INFORME DE SERVICIOS INSTITUCIONALES

1. Realizar actividades de evaluación a la prestación de los servicios públicos de agua potable y saneamiento, que brinda la Junta Administradora de Agua Potable y Alcantarillado (JAAP) La Unión, parroquia La Unión, cantón Babahoyo, provincia de los Ríos; y control de aplicación de la Regulación Nro. DIR-ARCA-RG-003-2016, (áreas: técnica, comercial, administrativa y financiera).

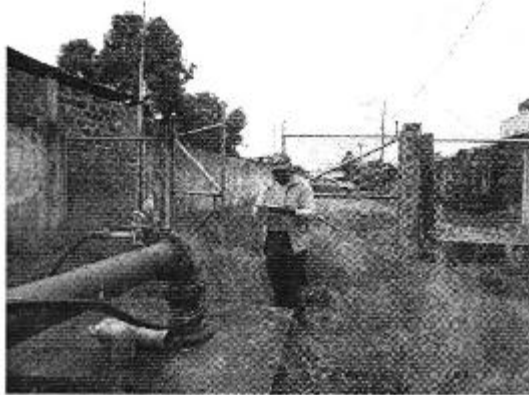
Captación subterránea: Pozo profundo (operativo)

Esta captación toma las aguas de un pozo subterráneo que se encuentra ubicado en el sector la Petra, en las coordenadas: 1°42'13.01"S, 79°23'25.66"W y 23 msnm; la obra de toma consiste en un pozo de fondo de 140 m, se conduce a través de una tubería de PVC de 6" hacia la planta de tratamiento, posee una longitud aproximadamente de 1 km. El personal técnico indica que el caudal captado se desconoce. No poseen información de los caudales de durante el periodo 2014 y 2015.

En las captaciones no se observaron aparatos de medición de caudales in situ, a lo cual la técnica responsable indicó que no se realizan aforos recurrentes.

Ilustración 1. Inspección técnica del pozo profundo del sector la Petra en la Junta Administradora de Agua Potable y Alcantarillado La Unión.

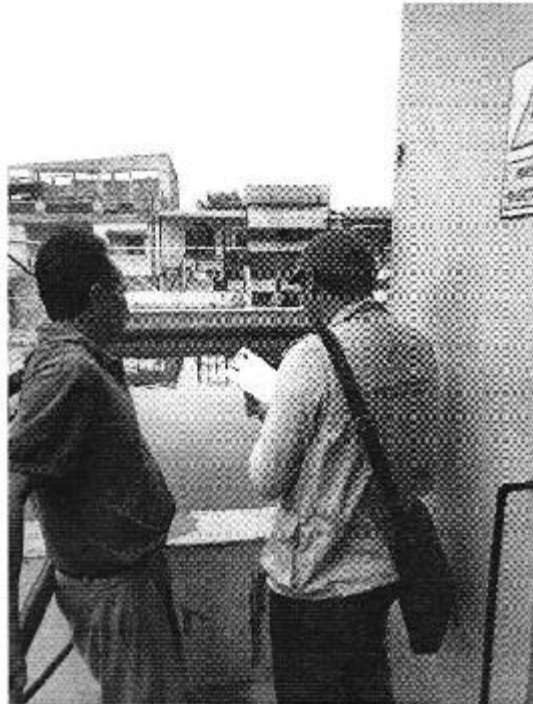
Planta de Tratamiento de Agua Potable

La Planta de Tratamiento está ubicada en el barrio centro en la 9 de octubre y Abdón Calderón, en las coordenadas: 1°42'25.98"S, 79°23'35.75"W y 30 msnm y está compuesta por un sistema de aireadores, donde ingresan las aguas del pozo subterráneo. Luego de este proceso, las aguas se conducen hacia 4 reservorios, desconocen de los volúmenes de dicho reservorios, desinfección temporalmente y luego al tanque de almacenamiento elevado de una capacidad de 100 m3 para su distribución.

No poseen información de caudales de ingreso y salida de la planta de tratamiento, ya que no disponen sistema de medición. No posee información de caudal de diseño y caudal operativo.

Se observó que la JAAP La Unión no dispone de un laboratorio de calidad del agua potable. No disponen de información sobre control de calidad de agua potable. Los técnicos indicaron que dicha información está a cargo de EMSABA –EP.

Ilustración 2. Inspección técnica en la planta de tratamiento de la JAAP La Unión.

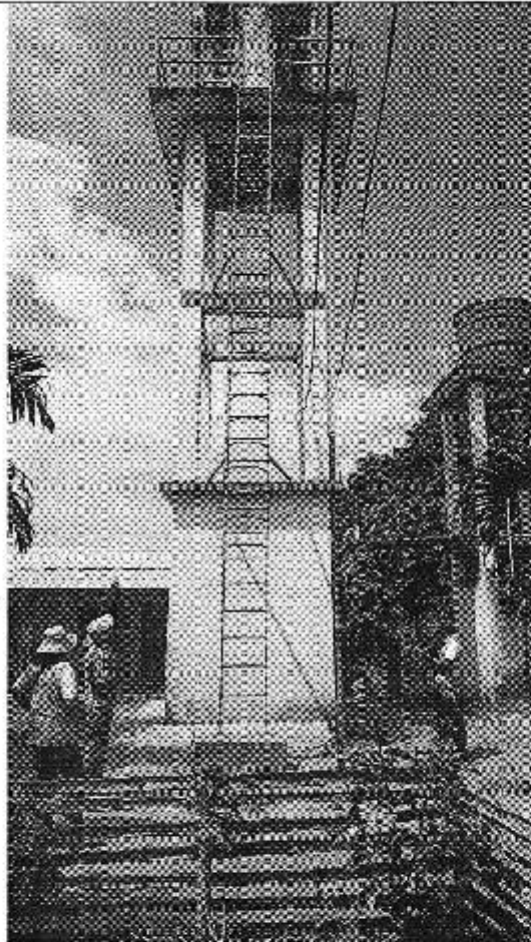
En la visita de campo, se inspeccionaron: Pozo profundo, a través de tubería de 2" se conducen desde el pozo hacia el tanque elevado (altura 12 m), la línea de distribución se efectúa a través de tubería de 3", de este pozo abastece al recinto Puerto Real; el pozo está ubicado en las coordenadas: 1°47'26.74"S, 79°37'39.50"W y 14 msnm. El mantenimiento del tanque elevado de 8 m³ lo realizan con una periodicidad de 3 mes, la tesorera informa que la Organización no realizan análisis de la calidad de agua.

El pozo no presenta sistema de macro medición, además indicó que no posee sistemas de micro medición en los domicilios.

La infraestructura del tanque elevado se encuentra en buen estado, la pintura se encuentra deteriorada

Ilustración 4. Inspección técnica del pozo profundo y tanque elevado del sistema de agua potable de la Organización Carolina de Puerto Real.

La Organización Carolina Puerto Real no realiza ningún proceso de tratamiento de agua, es decir solo poseen agua entubada, lo que no garantiza agua de calidad de consumo humano. La ARCA recomendó a la Organización realizar análisis de calidad de con una periodicidad de tres meses, con la finalidad de garantizar la provisión de agua con calidad garantizada.

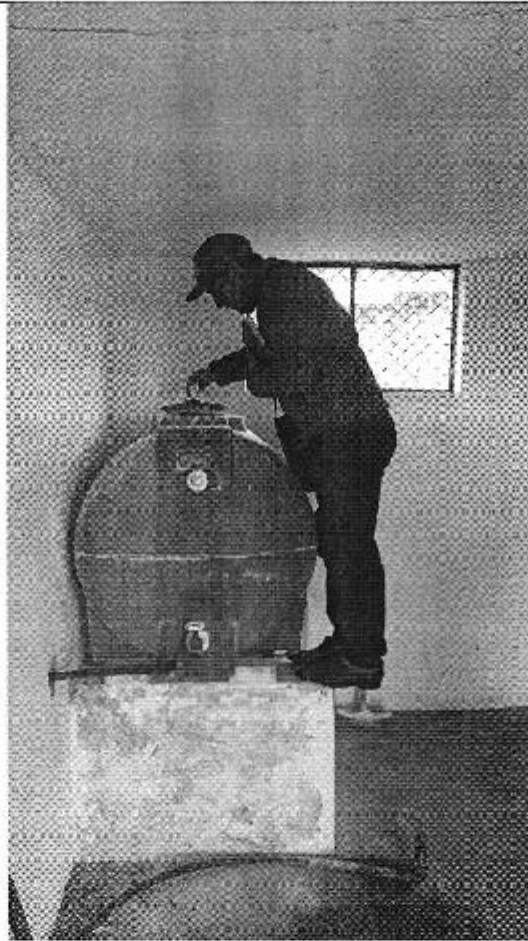
Planta de Tratamiento de Agua Potable

La Planta de Tratamiento está ubicada en el barrio Norte en las coordenadas: 1°33'12.82''S, 79°0'30.47''W y 2957 msnm, ésta planta consiste en una infraestructura de hormigón y tiene un cerramiento de malla, el único proceso de tratamiento que se realiza es la desinfección mediante una solución de hipoclorito de calcio en una concentración 2.8 g/litro, dicha preparación lo realizan los operadores diariamente, y la forma de dosificación se realiza mediante goteo.

Cabe mencionar que la planta consiste en dos sistemas: sistema nuevo y sistema antiguo

El sistema nuevo consiste en un tanque redondo (se desconoce su capacidad) y de la caseta de cloración ubicado en el mismo lugar. Este tanque recibe el agua de la fuente Rumipungo, desde el cual se distribuye luego del proceso de desinfección. El sistema data aproximadamente de 21 años.

El sistema antiguo consiste en dos tanques pequeños (se desconocen su capacidad) y de la caseta de cloración. Estos tanques trabajan en serie y reciben el agua de la fuente Sinchechico; y parte de la fuente de Rumipungo como lo expuso el señor Rodrigo Espín. El sistema data aproximadamente de 50 años.

Ilustración 5. Inspección del sistema de potabilización de la (JAAP) Guanujo del cantón Guaranda.
