SOLICITUD DE AUTORIZACIÓN PARA CUMPLIMIENTO DE SERVICIOS INSTITUCIONALES

DESCRIPCIÓN DE LAS ACTIVIDADES A EJECUTARSE: **Inspección técnica para evaluación de sistema de agua potable de la ciudad de Tulcán**

INFORME DE SERVICIOS INSTITUCIONALES

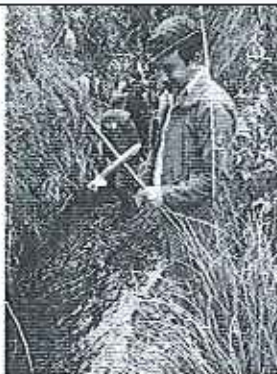
Se realizó la inspección de las fuentes: Río Cucurucho ubicada en las coordenadas: 846870E; 10089052N, la Quebrada Monte Redondo ubicada en las coordenadas: 847691E; 10088089N, Río Chico ubicada en las coordenadas: 851383E; 10085804N y la vertiente de Agua Caliente ubicada en las coordenadas: 851102E; 10086608N, además se realizaron la medición de caudales disponibles en cada una de estas fuentes

Ilustración 1. Aforamiento del caudal de agua de la quebrada Monte Redondo.

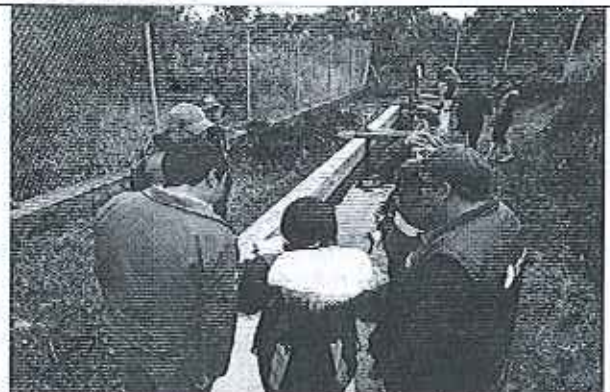
Ilustración 2. Inspección de la fuente de captación del río Cucurucho

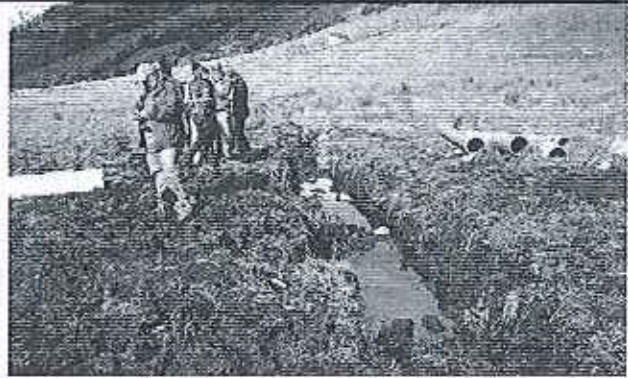
En la inspección a la Planta de Tratamiento de Agua Potable, se verificó el cumplimiento del control a la calidad del agua, además se realizó la medición del caudal de ingreso a la planta, en la cual se obtuvo un valor 209 l/s. Por último, se verificó el tramo de tubería (300 de diámetro) de conducción ubicado en el sector El Charco, en el cual días anteriores se presentaron rupturas que fueron solucionadas.

Coordinar acciones para la implementación de estudios que ayuden a la rehabilitación de la conducción que se encuentra con problemas de roturas y desgaste tras cumplir su vida útil.

Ilustración 4. Inspección a la tubería de conducción desde la captación a la planta de tratamiento.

En las actividades del Plan de mejora deben considerarse el mantenimiento en las fuentes de captación de agua cruda, conducción, planta de tratamiento, redes de distribución y tanques de almacenamiento, con el objetivo de proveer el servicio de agua potable en condiciones de calidad y cantidad a la población de Tulcán.
